เรื่อง รายงานผลการดำเนินโครงการปรับปรุงซ่อมแซมอาคารตึกวิทยบริการ วิทยาลัยการอาชีพอุทุมพร

โครงการปรับปรุงซ่อมแซมอาคารตึกวิทยบริการ วิทยาลัยการอาชีพอุทุมพร

โครงการปรับปรุงซ่อมแซมอาคารตึกวิทยบริการวิทยาลัยการอาชีพอุทุมพร  
สำหรับงานอาคารสถานที่  
ประจำปีงบประมาณ พ.ศ. 2568

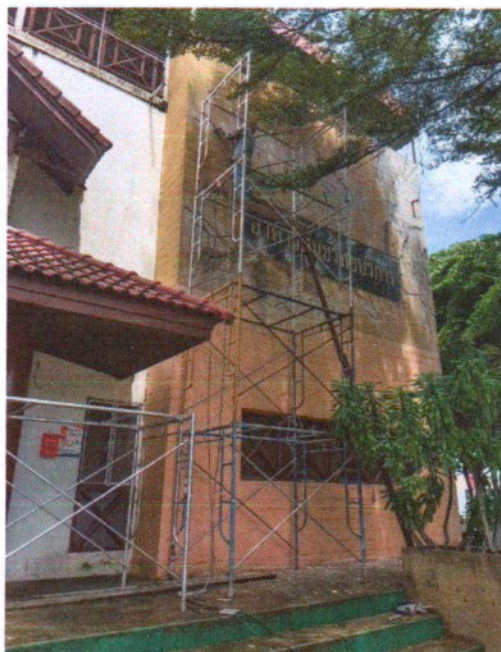
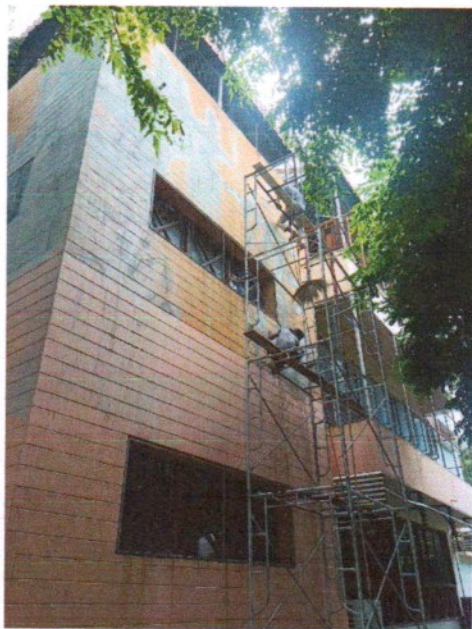
ด้วยงานอาคารสถานที่ ได้รับมอบหมายให้เข้าทำการสำรวจ อาคารตึกวิทยบริการ ตามบันทึกข้อความเลขที่ ๒๐๙๒/๒๕๖๔ ลงวันที่ ๒๖ สิงหาคม ๒๕๖๔ จากการเข้าสำรวจพบว่า ผนังอาคารเกิดรอยร้าว น้ำรั่วผ่านช่องปูนในช่วงหน้าฝน ทำให้น้ำซึมเข้าไปในห้องทำให้เกิดความเสียหายต่อทรัพย์สินของทางราชการ เพื่อป้องกันความเสียหาย จึงต้องดำเนินการซ่อมแซมช่องปูนผนังแตกร้าวในบริเวณที่เกิดปัญหา

รูปภาพ ก่อนการปรับปรุงซ่อมแซมอาคารตึกวิทยบริการ วิทยาลัยการอาชีพอุทุมพร

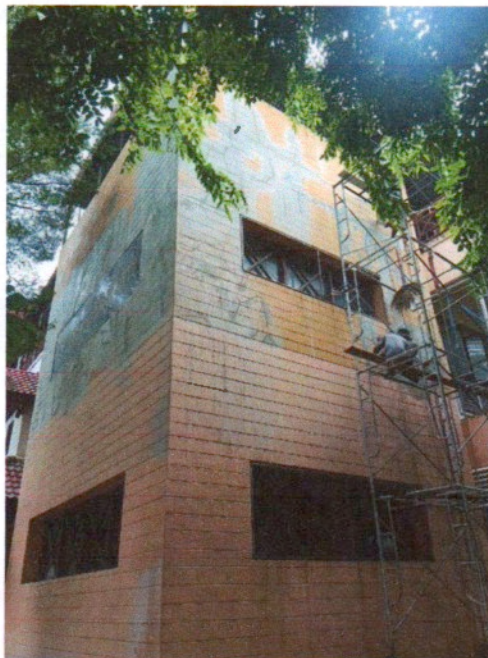
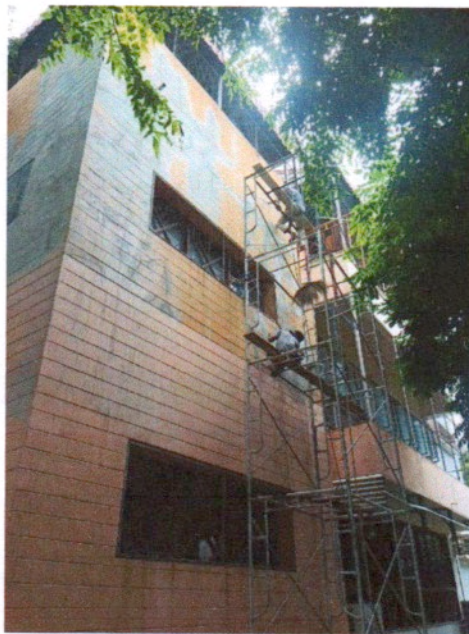
รูปภาพ ก่อนการปรับปรุงซ่อมแซมอาคารตึกวิทยบริการ วิทยาลัยการอาชีพอุทุมพร

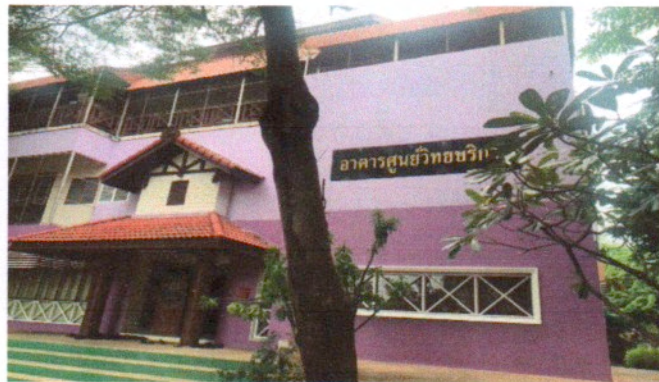
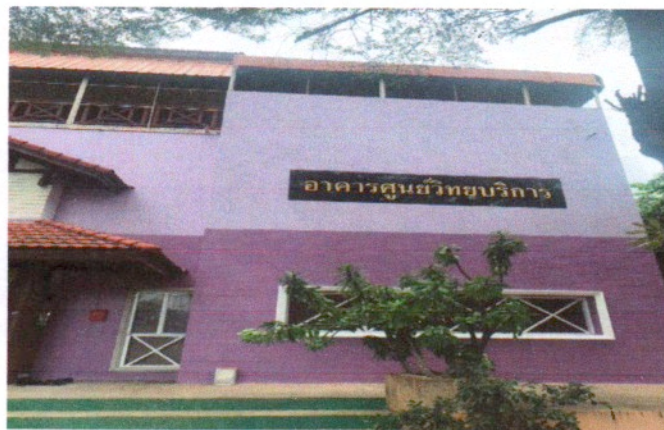
รูปภาพ หลังการปรับปรุงซ่อมแซมอาคารตึกวิทยบริการ วิทยาลัยการอาชีพอุทุมทอง

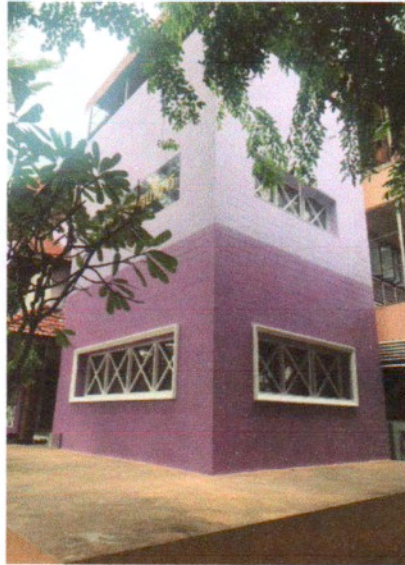
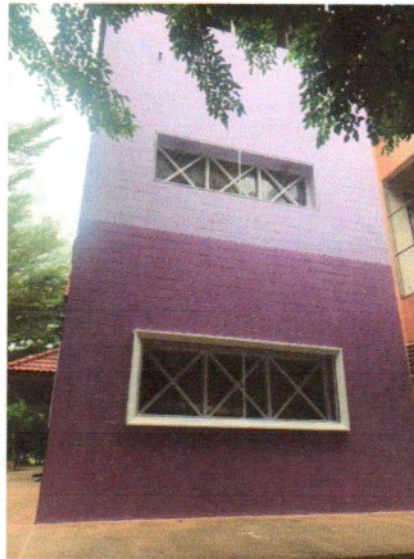
รูปภาพ หลังการปรับปรุงซ่อมแซมอาคารตึกวิทยบริการ วิทยาลัยการอาชีพอุทุมพร
